INFORME DE FISCALIZACIÓN AMBIENTAL

Faena Minera El Toqui

MINERA PACIFICO SUR

DFZ-2020-217-XI-RCA
DICIEMBRE 2020

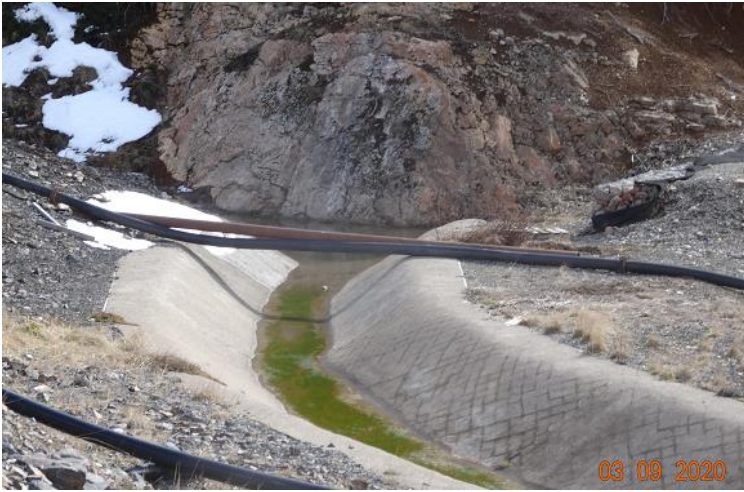
Fotografía 1

Descripción del medio de prueba: Nacimiento del sistema de captación de aguas superficiales en la cubeta de relave Doña Rosa.

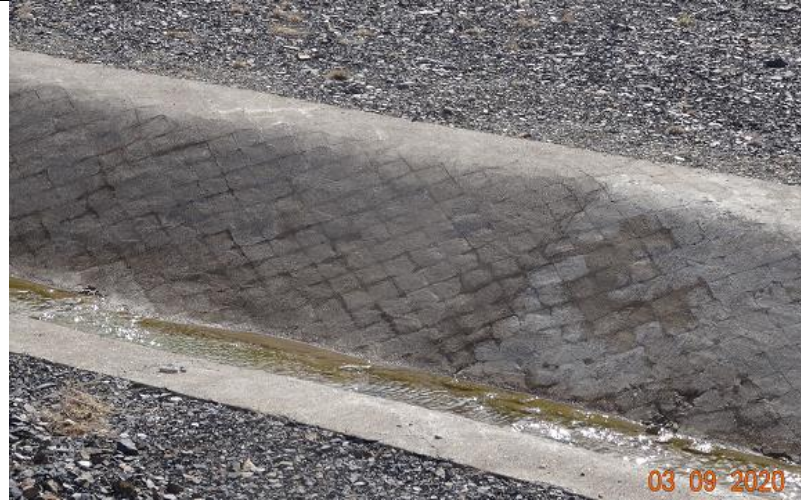
Fotografía 2

Descripción del medio de prueba: Canalización de concreto del sistema de captación de aguas superficiales. Se observa agua escurriendo al momento de la fiscalización

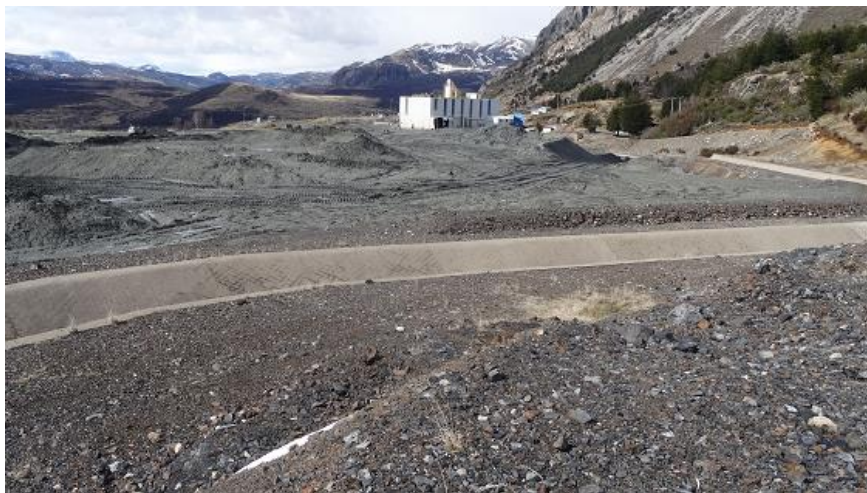
Fotografía 3

Descripción del medio de prueba: Vista de la extensión del sistema de captación de aguas superficiales por el contorno de la cubeta.

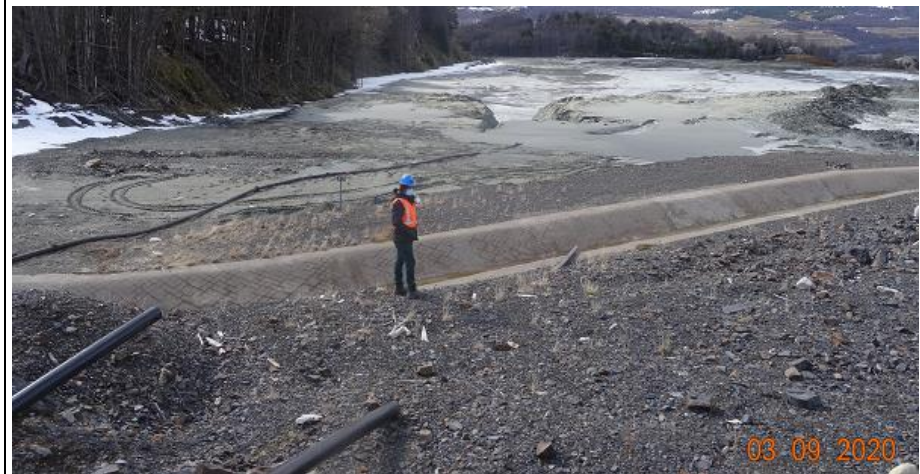
Fotografía 4

Descripción del medio de prueba: Otra vista del sistema de captación de aguas superficiales en el costado oeste del relave.

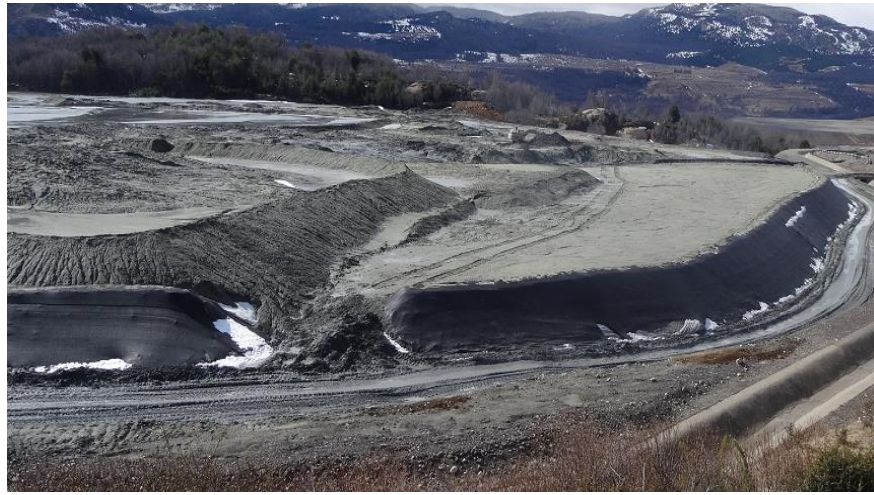
Fotografía 5

Descripción del medio de prueba: Vista suroeste de la cubeta de relave doña Rosa

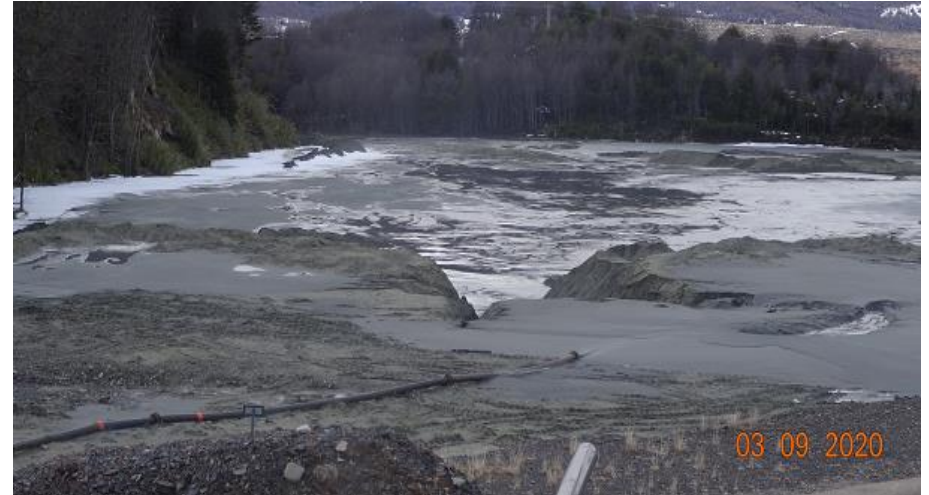
Fotografía 6

Descripción del medio de prueba: Vista noroeste de la cubeta de relave doña Rosa

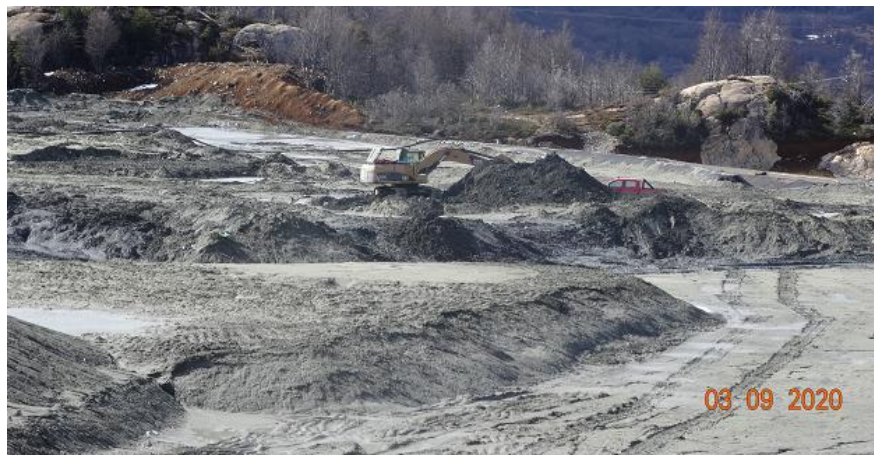
Fotografía 7

Descripción del medio de prueba: Trabajos de nivelación de la cubeta con maquinaria pesada.

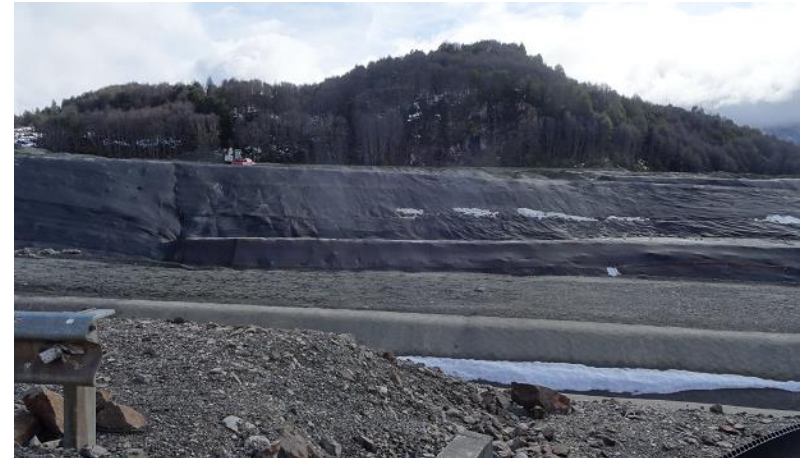
Fotografía 8

Descripción del medio de prueba: Costado suroeste de la cubeta reforzados con geotextil para dar estabilidad al relave.

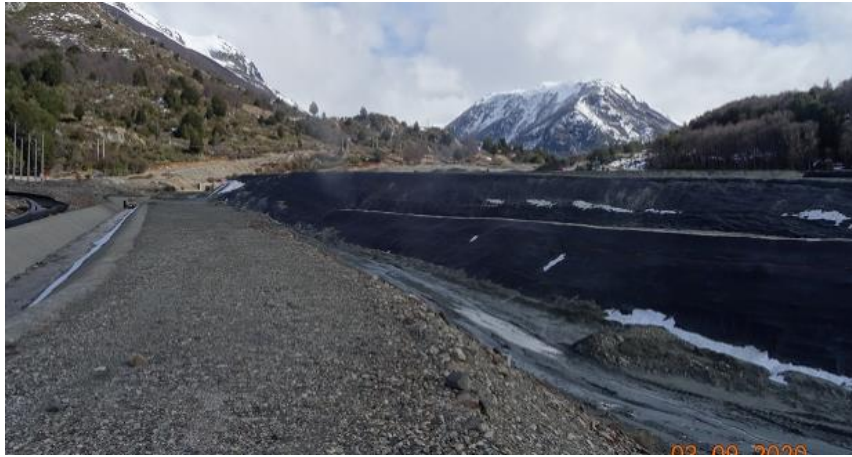
Fotografía 9

Descripción del medio de prueba: Costado suroeste de la cubeta reforzados con geotextil para dar estabilidad al relave.

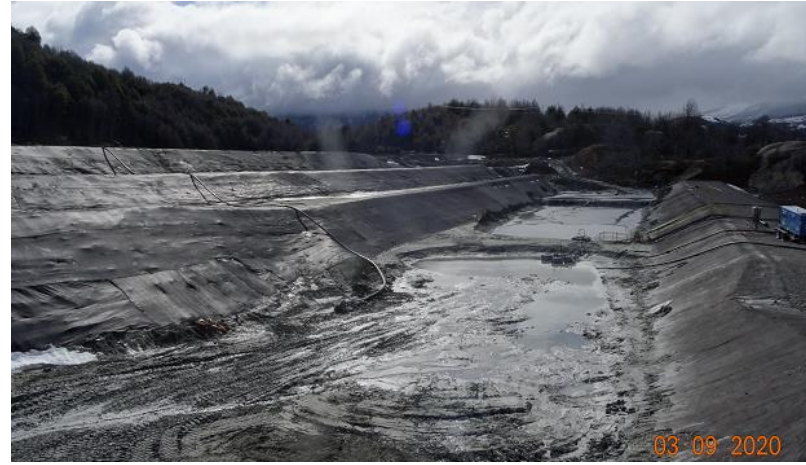
Fotografía 10

Descripción del medio de prueba: A la derecha se observa muro de contención del relave protegido con geotextil, al centro piscinas de acumulación de aguas de contacto y a la izquierda el frente de la cubeta de relave protegida con geotextil como medida de estabilización.

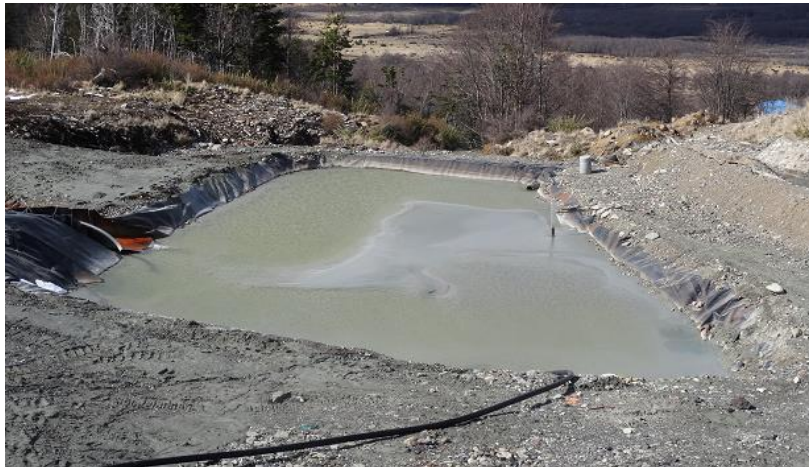
Fotografía 11

Descripción del medio de prueba: Piscina de decantación relave Doña Rosa, se observa aproximadamente a un tercio de su capacidad con sedimentos a la vista.

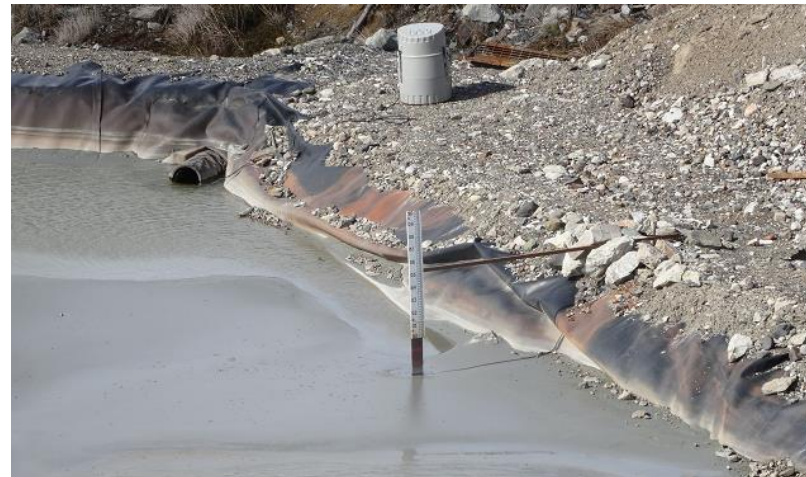
Fotografía 12

Descripción del medio de prueba: Caudalímetro y regla graduada, correspondientes a la piscina de decantación.

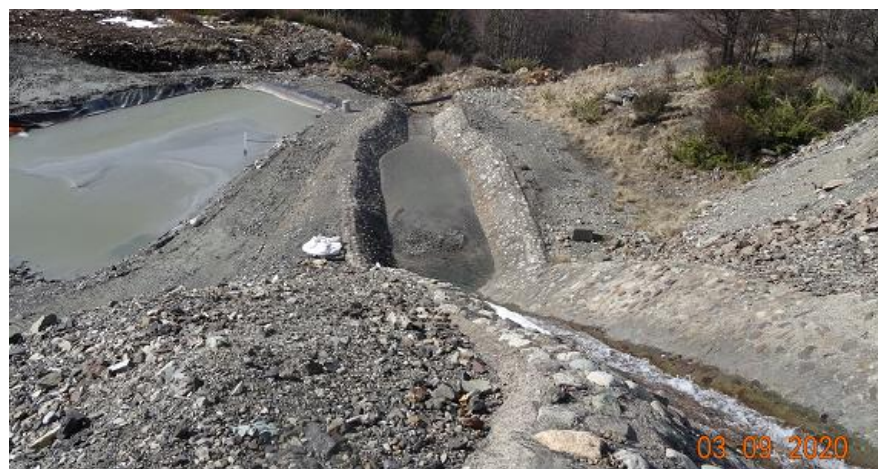
Fotografía 13

Descripción del medio de prueba: Se observa conducción de aguas superficiales por sistema de captación, pasando por un costado de la piscina de decantación de relave Doña Rosa

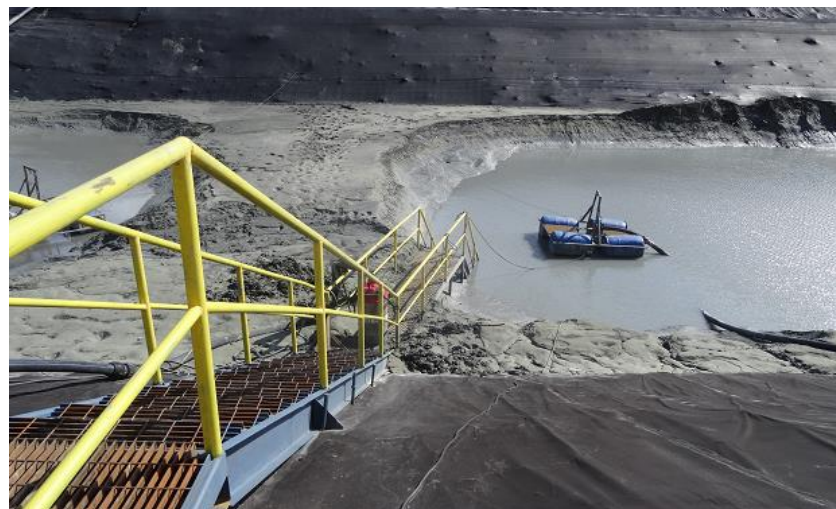
Fotografía 14

Descripción del medio de prueba: excavación tipo piscina, ubicada entre el muro de contención del relave y los taludes de las terrazas de la cubeta, se dispone de bomba para traspasar líquido hacia la piscina de decantación

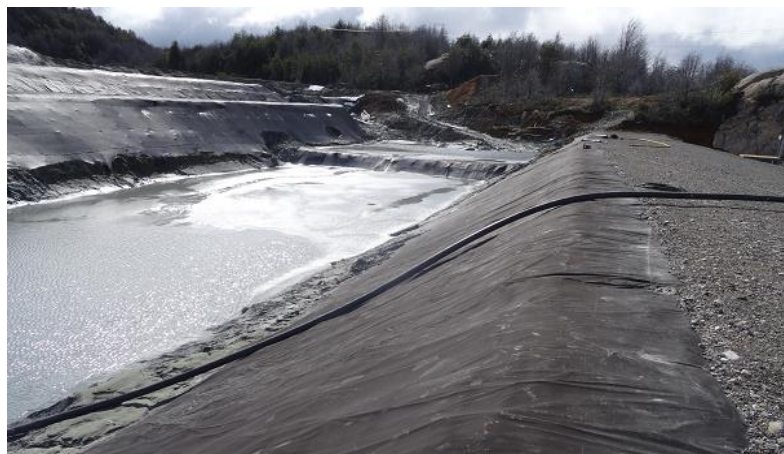
Fotografía 15

Descripción del medio de prueba: Se observa manguera sobre muro de contención, la cual lleva aguas desde el relave a la piscina de decantación. El muro tiene en la corona alrededor de 7 metros de ancho y una pendiente de 28°.

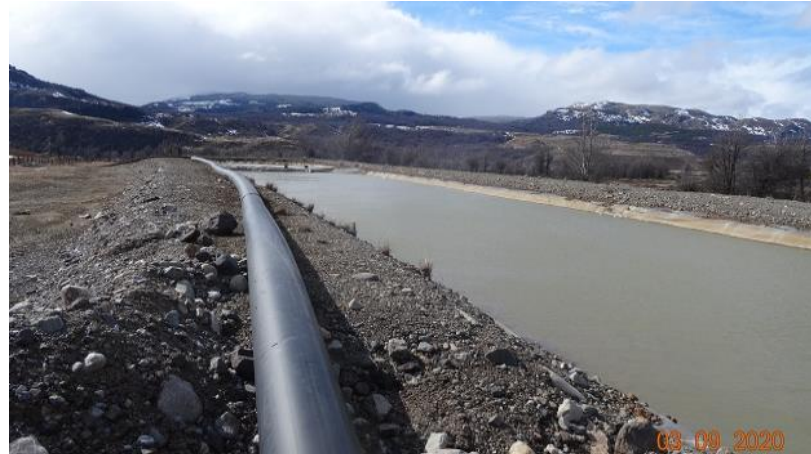
Fotografía 16

Descripción del medio de prueba: piscina de decantación de agua de contacto relave Doña Rosa y Confluencia, ubicado en costado oeste del estero San Antonio

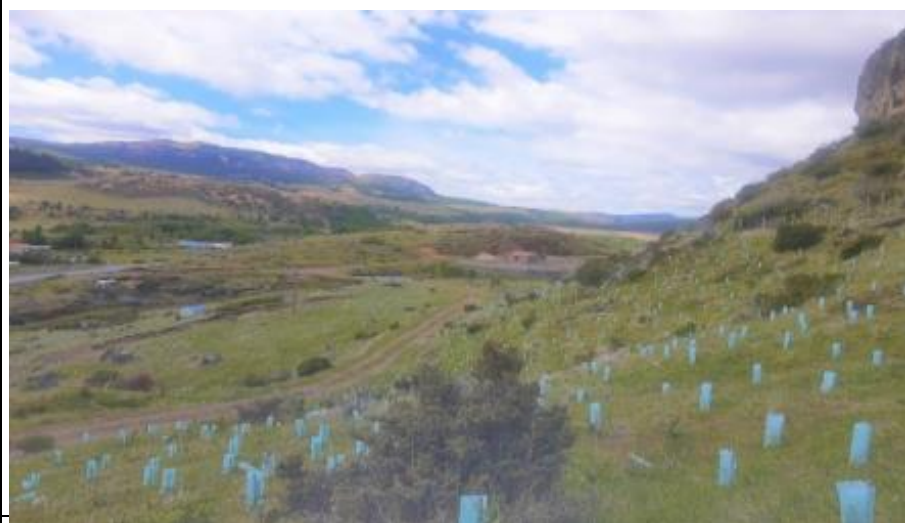
Figura 5

Descripción del medio de prueba: Plantas con protección individual.

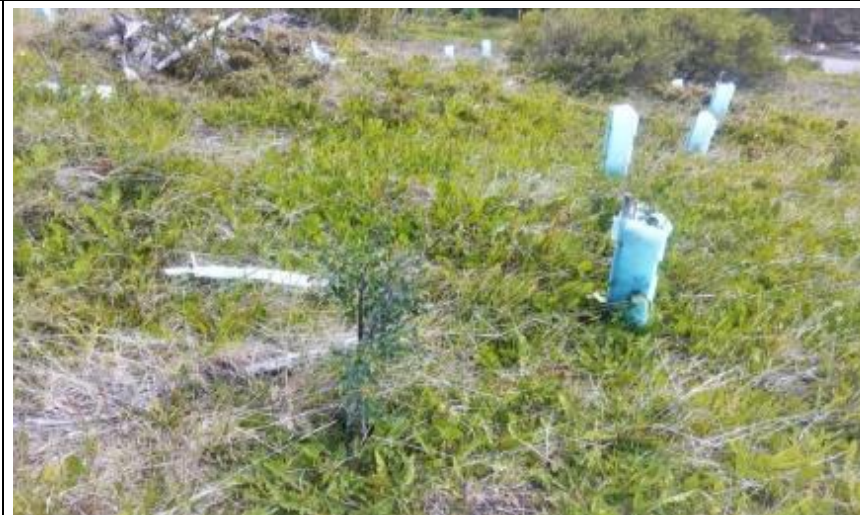
Figura 6

Descripción del medio de prueba: se observa una planta de la plantación original y al lado un replante con protección individual.

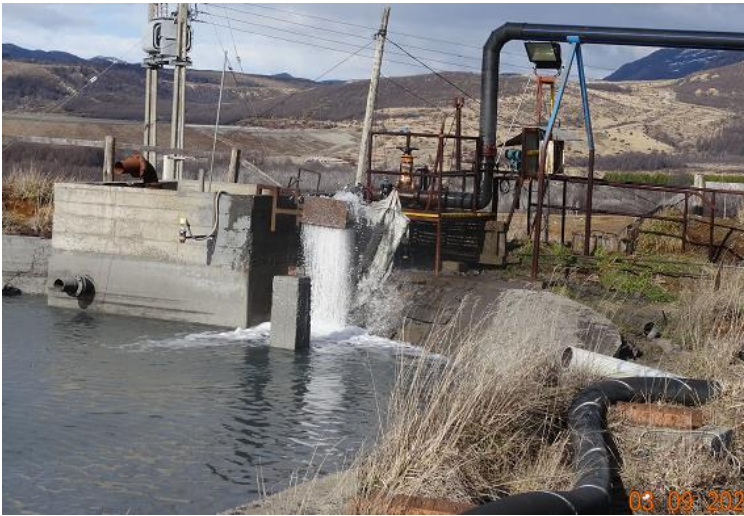
Fotografía 17

Al transitar con vehículo fiscal por caminos interiores del recinto de la mina, se constató que en una piscina de recirculación ubicada en las coordenadas 19G 267923E-5009223S, se aprecia la llegada de agua de contacto (relave) a presión (Fotografía 17), produciéndose fuga de esta agua hacia el terreno (según nivel de presión), siendo conducida por desnivel (Fotografía 18), hacia un segundo escurrimiento correspondiente a agua potable, proveniente de un despiche del sistema de agua potable particular de la empresa (Fotografía 19), ambas fugas de agua se unen y por gravedad escurren (Fotografía 20), hasta llegar a canal de contorno de la cubeta la leñera, tras varios metros de distancia recorridos, sin protección, ni control de infiltración.

Descripción del medio de prueba: Se observa llegada a presión de agua de proceso a piscina de recirculación, desde relave Doña Rosa.

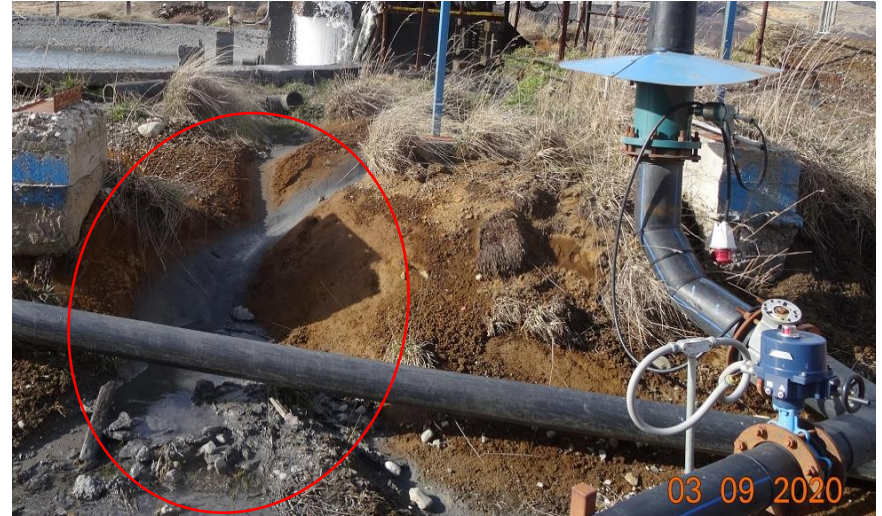
Fotografía 18

Descripción del medio de prueba: Escorrimento de agua de proceso fuera de la piscina hacia terreno, se observa residuos color gris en el suelo (círculo rojo).

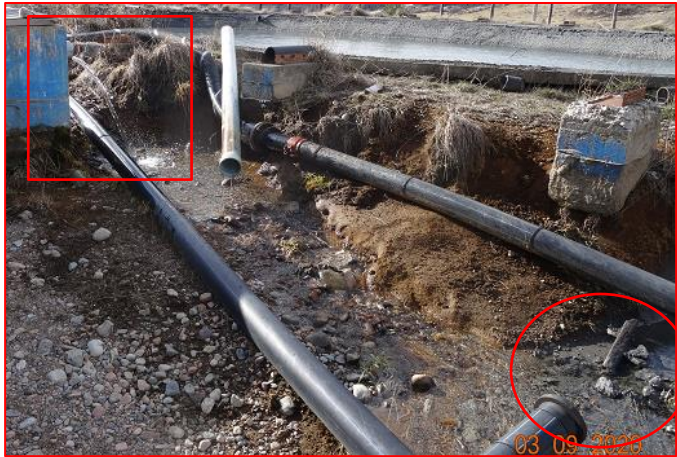
Fotografía 19

Descripción del medio de prueba: Escorrimento de agua potable desde estanque ubicado a un costado de piscina de recirculación (cuadrado rojo), esta agua se junta con el agua de proceso (Círculo rojo)

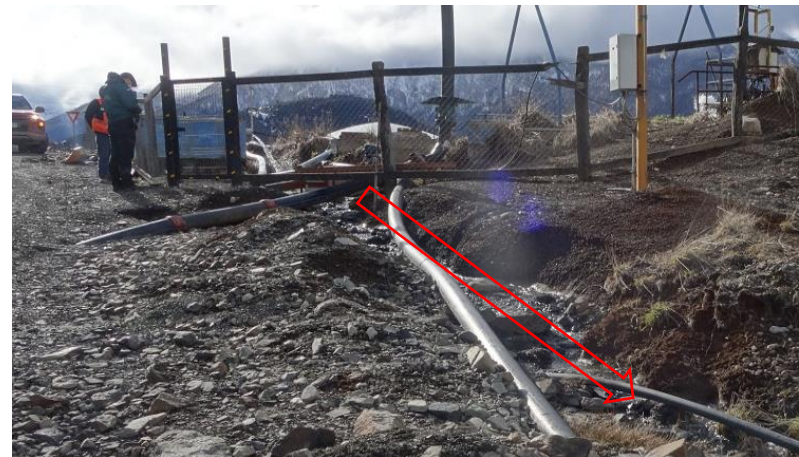
Fotografía 20

Descripción del medio de prueba: escorrimento por pendiente del terreno de agua de proceso y agua potable sin protección, ni control de infiltración.

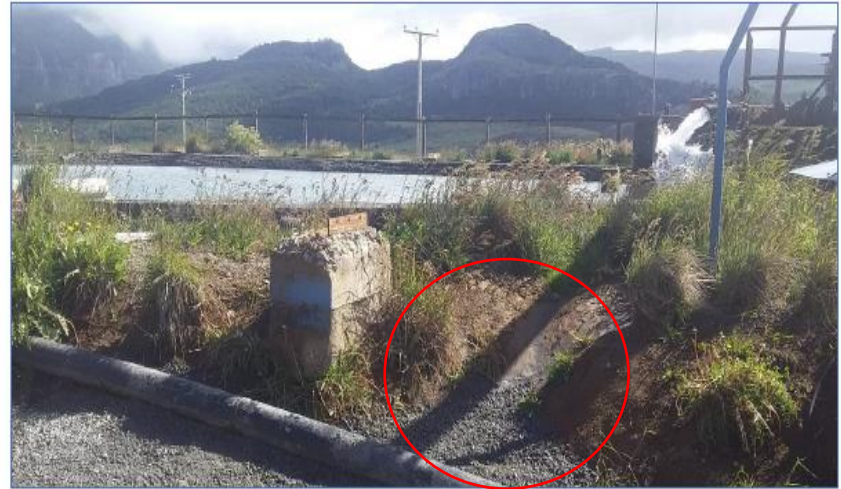
Figura 8

Descripción del medio de prueba: Fotografía enviada por titular, no se observa escurrimiento de agua de proceso, a pesar de estar llegando a la piscina de contacto. No queda claro el sistema de control del rebalse de la piscina.

Imagen 2. Control del rebalse piscina de recirculación.

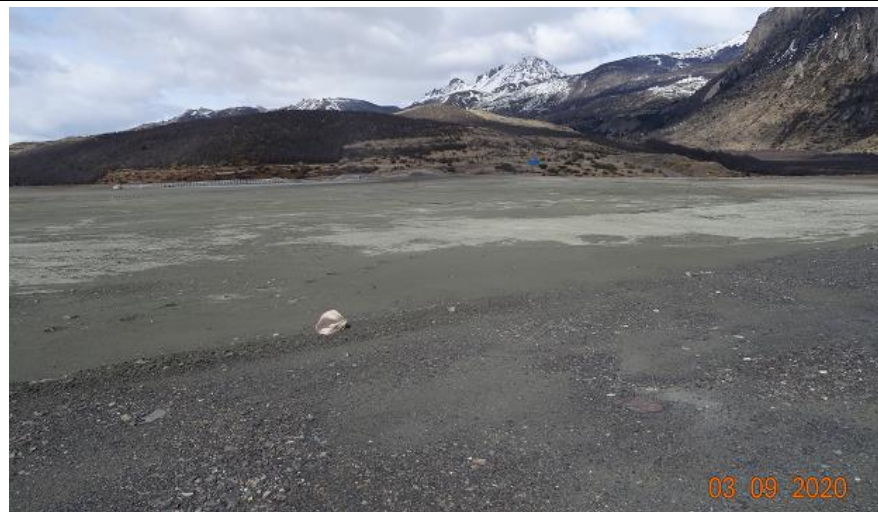
Fotografía 21

Descripción del medio de prueba: Cubeta de tranque de relave confluencia. No se aprecia dispersión de material por efecto del viento.

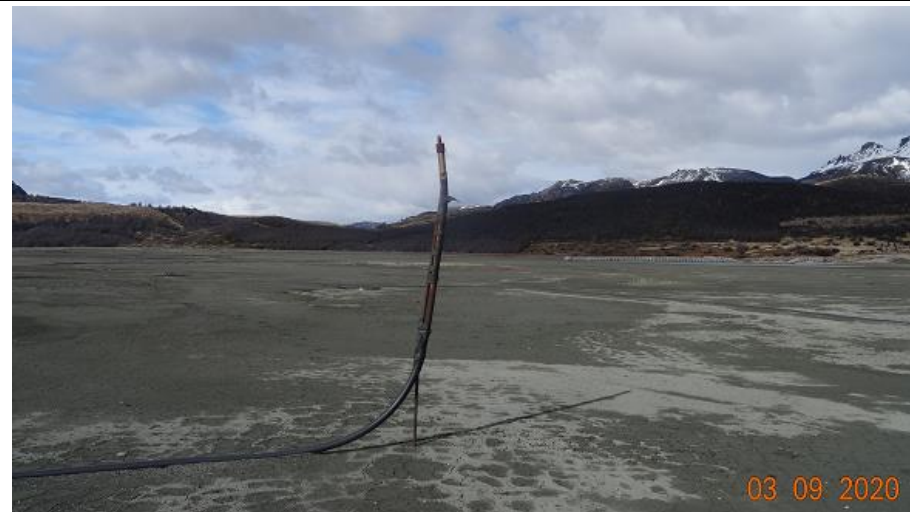
Fotografía 22

Descripción del medio de prueba: Aspensor en cubeta tranque relave Confluencia. No estaba funcionando al momento de la Fiscalización.

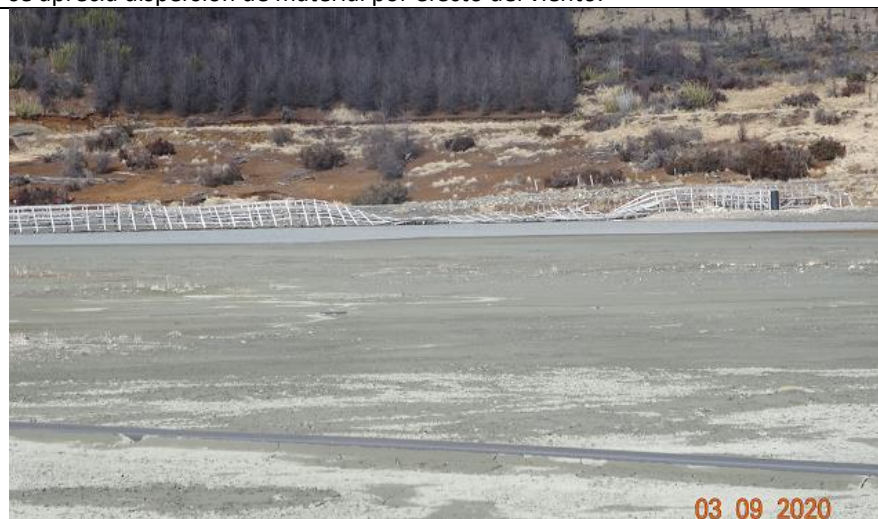
Fotografía 23

Descripción del medio de prueba: Vista de agua contenida en superficie relave Confluencia

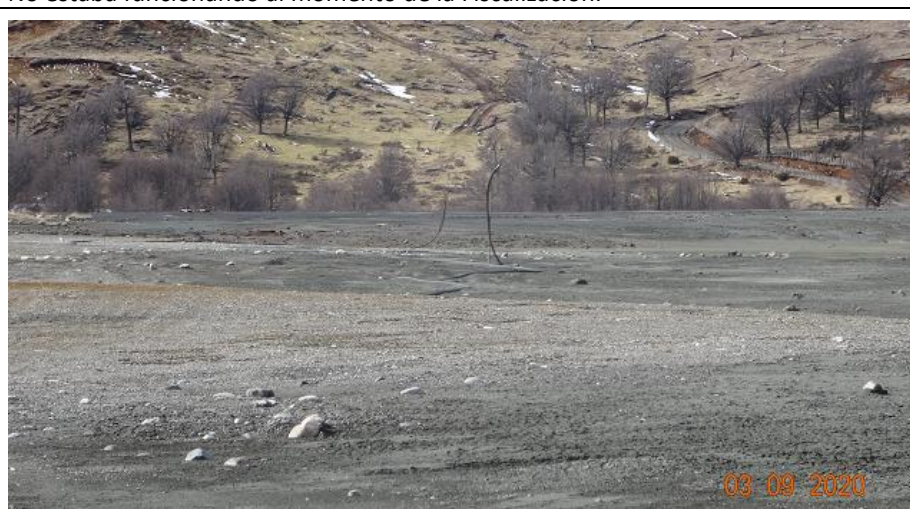
Fotografía 24

Descripción del medio de prueba: Aspersores en cubeta tranque relave Confluencia. No estaban funcionando al momento de la Fiscalización.

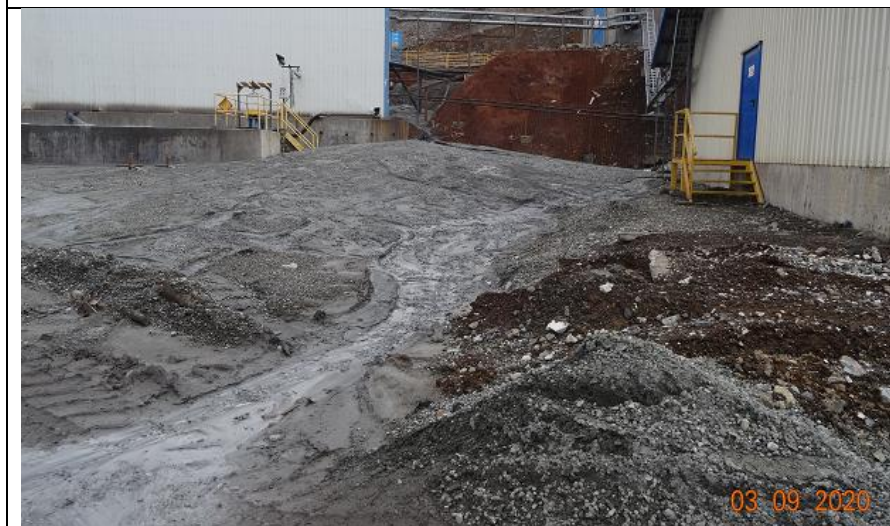
Fotografía 21

Se constató arrastre de material por aguas lluvias desde la planta de chancado, el cual por gravedad escurre por la ladera del cerro, no contando con protección que impida su dispersión e infiltración en el terreno (Fotografías 21 y 22). Este material recorre un trayecto aproximado de 20 m, hasta llegar al canal de contorno de la cubeta la leñera (Fotografía 23). De aquí y a través de ésta, se conduce hasta las piscinas de decantación ubicadas al costado este de las oficinas de administración de la empresa. El canal de contorno se aprecia colmatado, específicamente en lugar donde se disponen testigos (Fotografía 24 y 25), inmediatamente aldaño a un sitio de estacionamiento de vehículos. Las piscinas se aprecian con sedimento, al igual que el canal de cemento dispuesto previo a la salida para su descarga al río Toqui (Fotografías 26 y 27).

Descripción del medio de prueba: Arrastre de material desde la planta de chancado, por pendiente del terreno producto de las precipitaciones

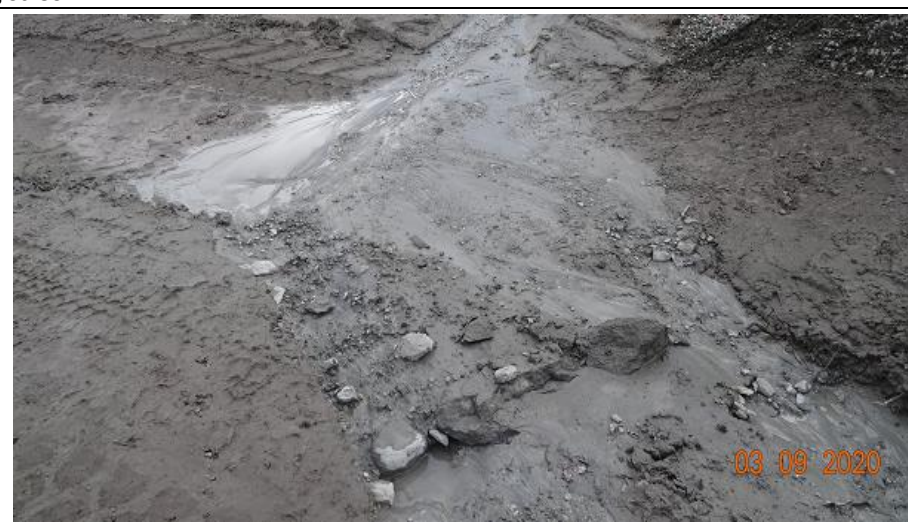
Fotografía 22

Descripción del medio de prueba: Material de la planta de chancado, disperso en camino de tránsito, debido al arrastre producido por efecto de aguas lluvias

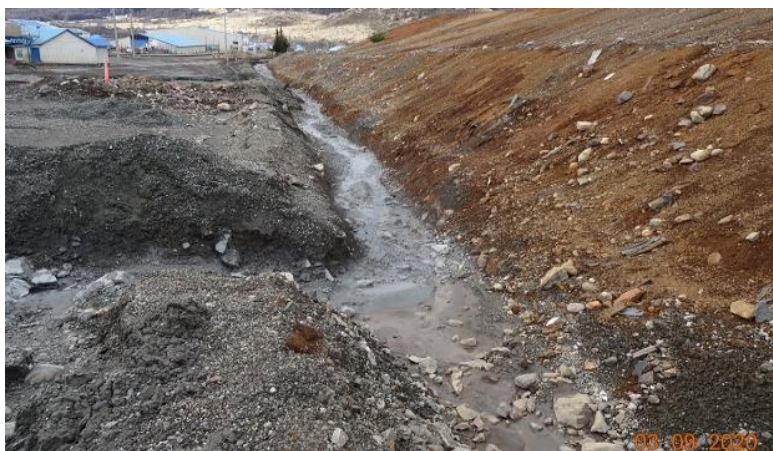
Fotografía 23

Descripción del medio de prueba: Material de la planta de chancado, ingresando a canal de contorno de Cubeta La Leñera, debido al arrastre producido por efecto de aguas lluvias.

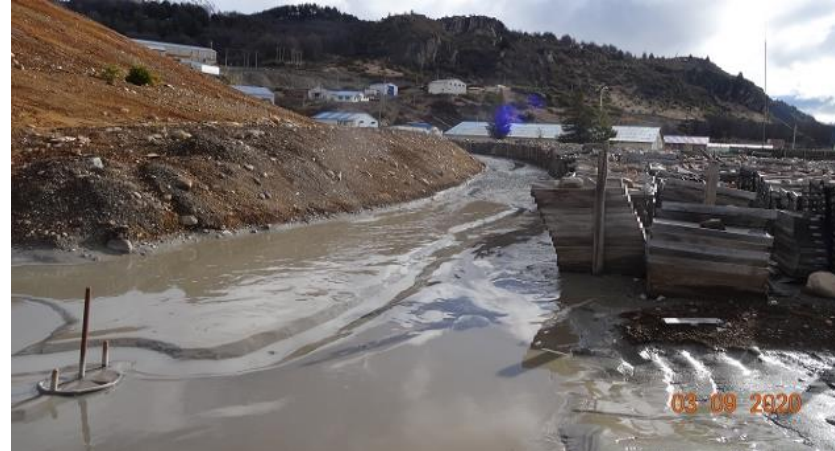
Fotografía 24

Descripción del medio de prueba: Canal de contorno colmatado por arrastre de material y agua lluvias. Fotografía corresponde a lugar ubicado en la zona de estacionamiento de las oficinas administrativas

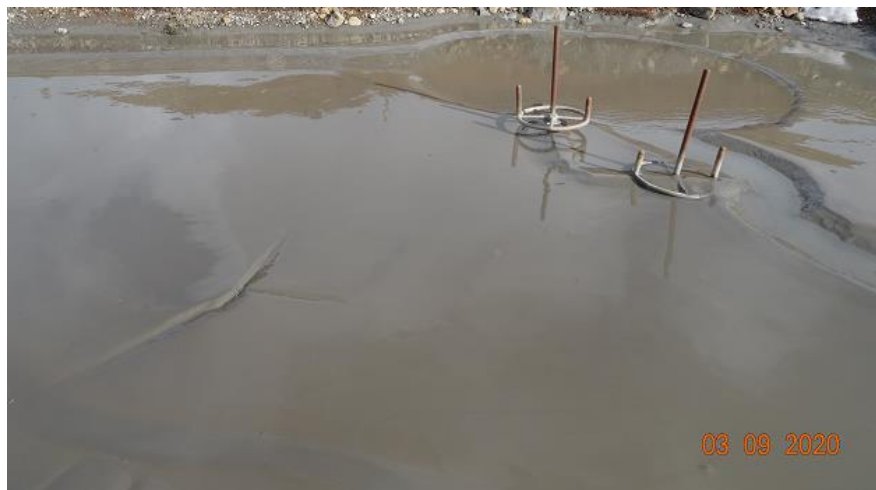
Fotografía 25

Descripción del medio de prueba: Canal de contorno colmatado por arrastre de material y agua lluvias, previo a la llegada a las piscinas de decantación de cubeta la leñera.

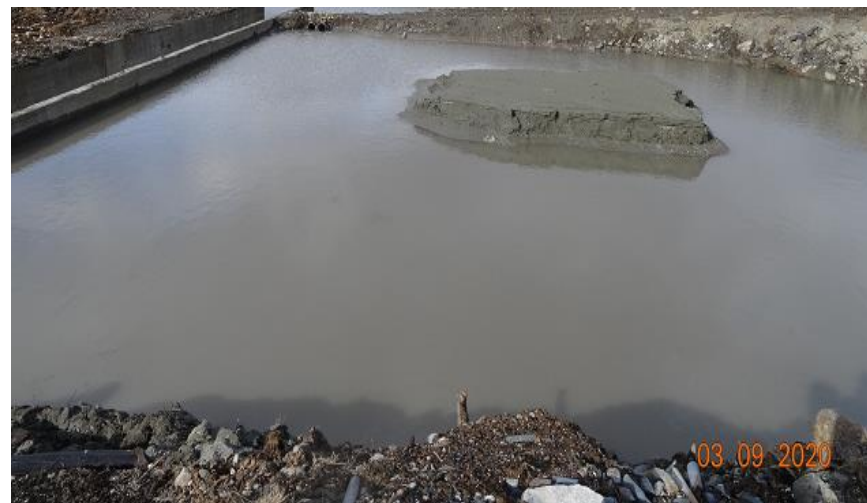
Fotografía 26

Descripción del medio de prueba: Piscina de decantación de cubeta la leñera, se observan sedimentos acumulados en su interior.

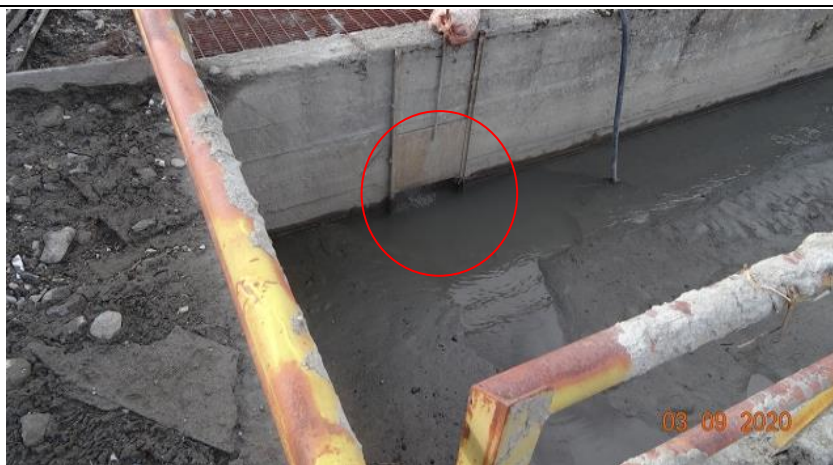
Fotografía 27

Descripción del medio de prueba: Piscina de cemento con sedimentos en su interior. Este lugar corresponde al punto previo a la descarga al Río Toqui
